Aircraft Occurrence Summary Résumé d'accident ou incident d'aéronef

21 Jan 2003

TYPE: Cormorant CH149901
LOCATION: CFB Comox, BC
DATE: 28 Oct 2002

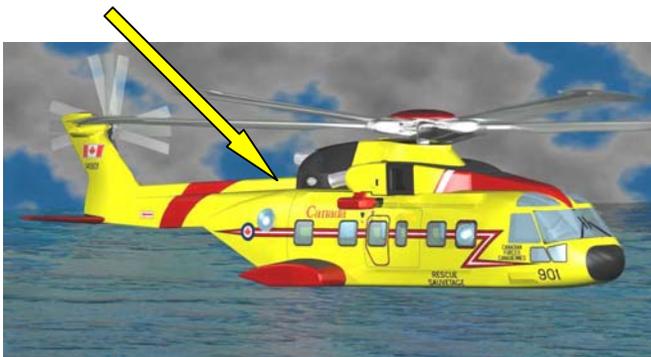
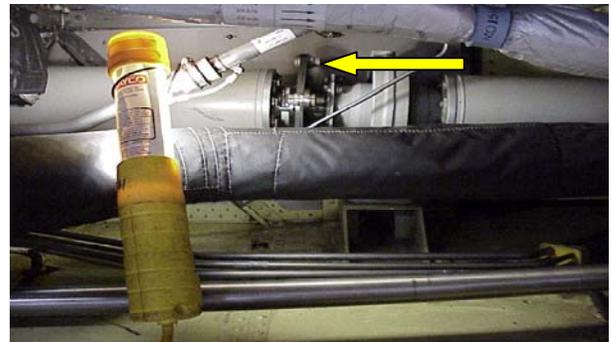
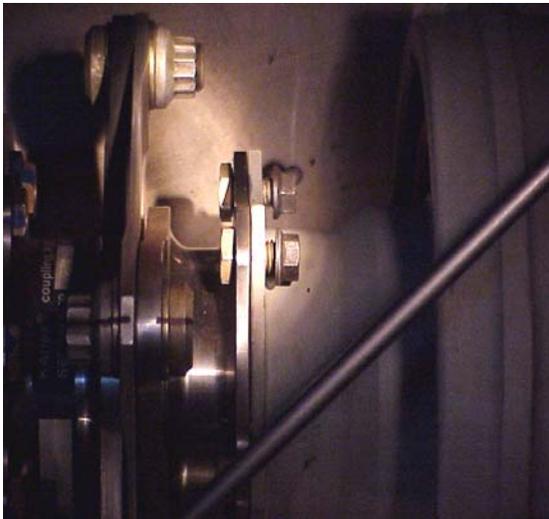
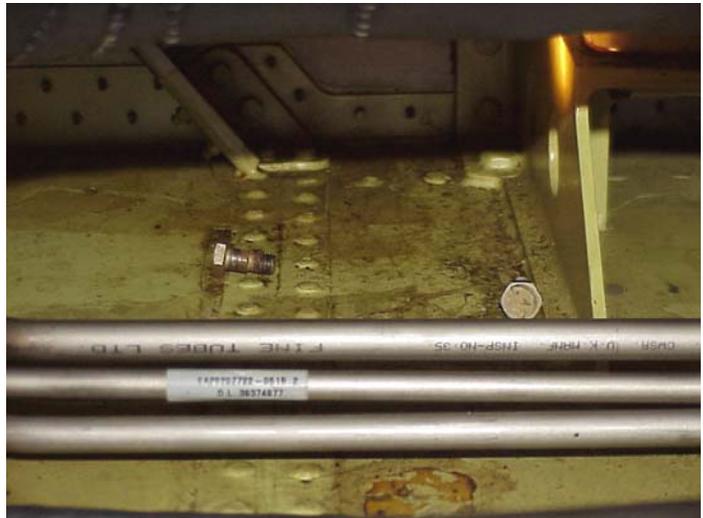
While conducting a 6-month check on CH149901, the technician found 2 bolts and 1 nut lying in the forward compartment of the flexible coupling for the #1 section of the tail rotor driveshaft. Further investigation revealed that the flexible coupling was missing 2 bolts and 2 nuts. It was also noted that the remaining 4 securing bolts and nuts were backed off. The aircraft was quarantined and the Deputy Site Manager was alerted. An extensive FOD check produced 2 bolts and 1 nut. The remaining nut is believed to have exited the aircraft during flight. CH149901 had flown for approximately 73 hours since the last maintenance activity on this section of the tail rotor drive shaft, which was documented in the support work for the Main Gear Box (MGB) support work. Though accident potential was very high, there was no damage to the aircraft.

The investigation indicates that the personnel involved with the last maintenance action on the Tail Rotor Drive Shaft removal and installation on CH149901 were interrupted and did not follow approved maintenance procedures. One month prior to completion of the MGB change, two qualified technicians attempted to install the Tail Rotor Drive Shaft on CH149901. These technicians had to stop work due to the lack of a special adaptor to be used with the torque wrench. The Tail Rotor Drive Shaft was left installed in place with the flexible couplings at both ends fixed with hand tight bolts. A request was filled out to have the adaptor locally manufactured. No entry was made to document the state of the Tail Rotor Drive Shaft as well as any work signed as being completed in maintenance records. When the adapter was available, a different technician carried out the Tail Rotor Drive Shaft installation and signed the Independent Check, contrary to the IMP Maintenance Process Manual. Furthermore

the work order that documented the Tail Rotor Drive shaft installation was inaccurate. The Maintenance Release Authority (MRA) did not notice the inaccuracy and did not ensure that the technician, initially involved with the rectification of the unserviceability, was not involved in the independent check.

Preventative measures taken to date include a maintenance alert distributed to all CH149 maintenance organisations showing pictures of the occurrence and provided some contributing factors. It noted how close this incident came to being a disaster and reminded technicians that their professionalism is the last and most critical line of defence.

In an effort to re-establish confidence in the airworthiness of the aircraft, a detailed verification was initiated on 14 Nov 02. Aircraft CH149904 and CH149906 were taken out of service for a nose to tail visual inspection, carried out together by techs and Flight Engineers, focusing on all flight critical systems within the aircraft. Furthermore, the level of supervision for major maintenance activities was increased at Comox Main Operating Base (MOB).
